# Risiken bei Ulmen-Hybriden

## Eigenschaften Ulmus Hybride ‘Dodoens’

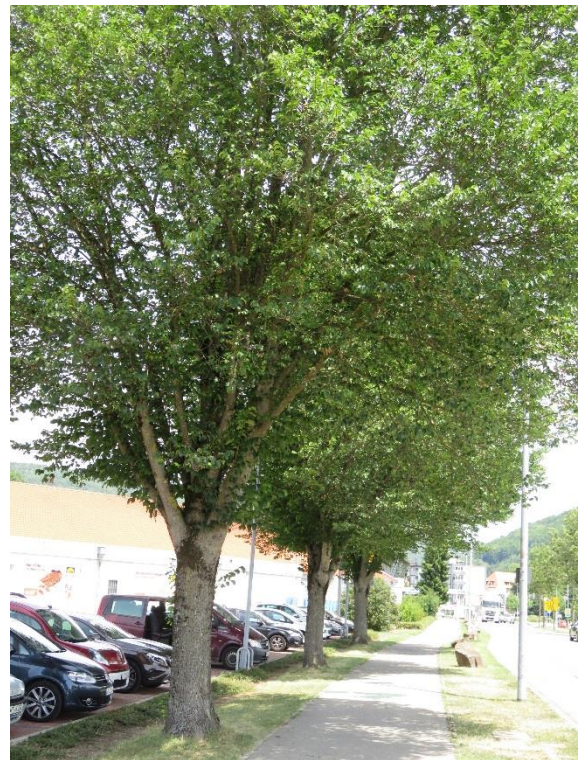
Foto 1: Ulmen im Jahr 2017 (ca. 20 Jahre Standzeit)

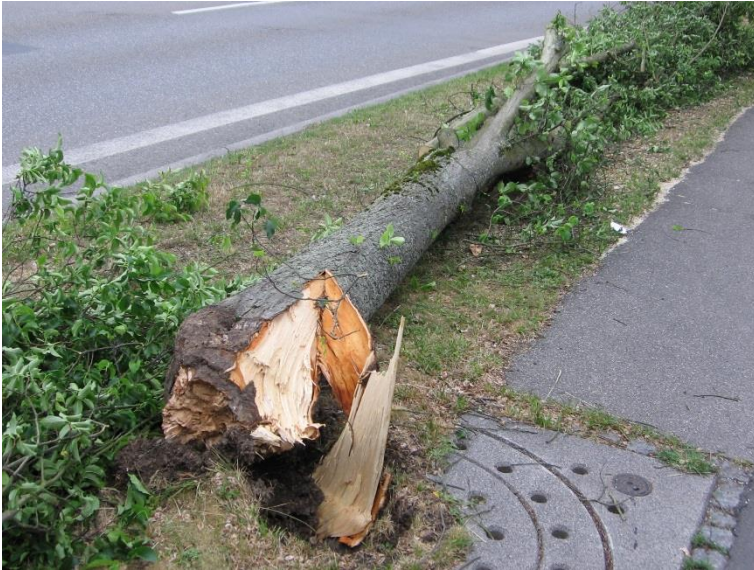
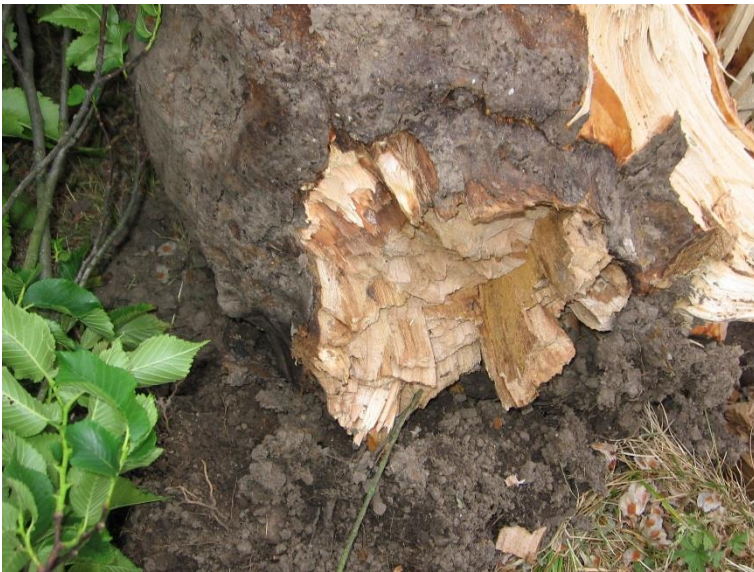
Foto 2 und 3: Im Jahr 2011 kippte bereits eine der Ulmen. Der unterste Wurzelbereich war völlig zersetzt und versprödet. Die Ursache konnte trotz mykologischer Untersuchungen nicht genau festgestellt werden. Auffällig waren aber bereits der schmale untere Wurzelbereich und die Verdickung am Stammfuß oberhalb des Erdbodens. Erkennbar sind bereits in diesem Alter die sehr schwache Unterlage und die schlechte Verwachsung mit dem Edelreis.

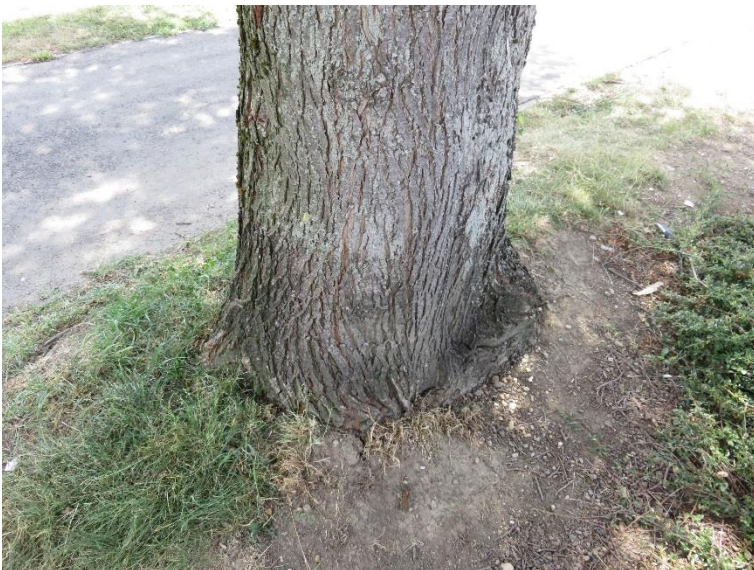
Foto 4: Die Stämme der Ulmen mit einer Standzeit von knapp 20 Jahren hatten Durchmesser bis zu 60 cm und Höhen von etwa 12-14 Metern. Die Bäume erschienen vital. Am unteren Stammfuß gab es auffällige Stammverdickungen und abrupte Wölbungen nach außen sowie „Würgewurzeln“.

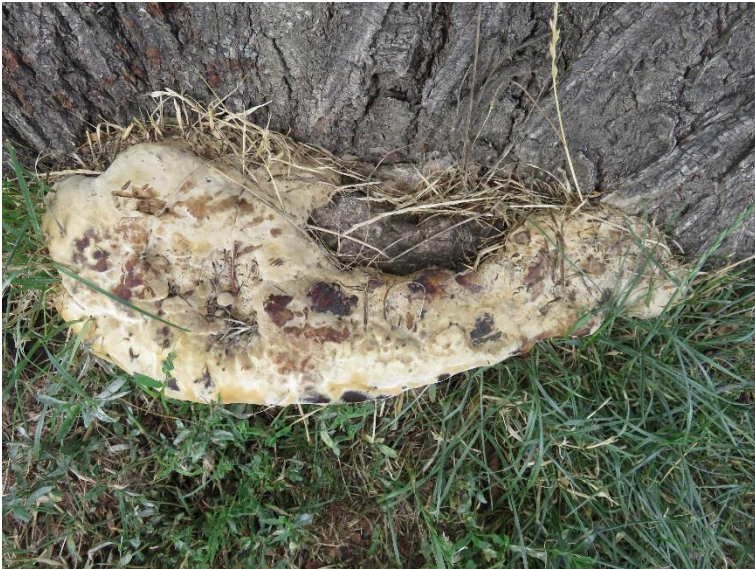
Foto 5: Nachdem im Jahr 2017 an einer der Ulmen ein Pilzfruchtkörper auftauchte (Eschenbaumschwamm oder Ulmen-Porling), wurden weitere Untersuchungen durchgeführt. Dabei wurde die äußerst schlechte Verwachsung der langsam wachsenden Unterlage mit der schnell wachsenden Hybridform festgestellt. Da die Standfestigkeit der Bäume nicht gewährleistet werden konnte, wurden diese Bäume ersetzt.

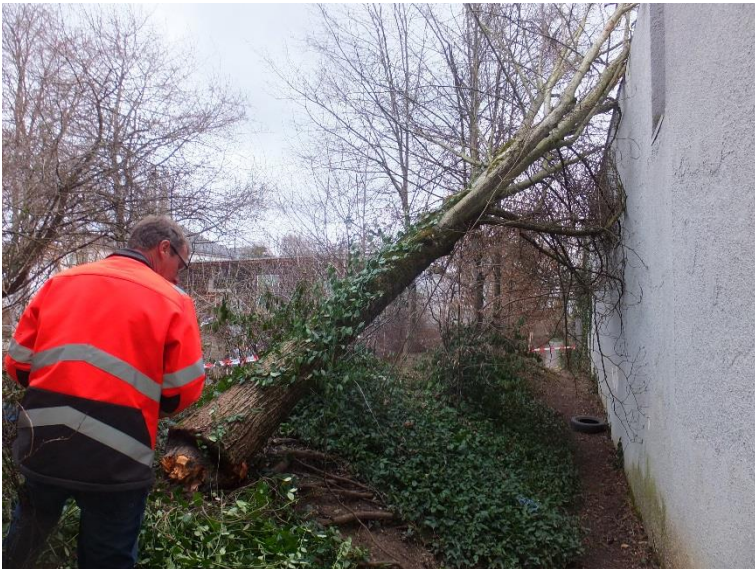
Foto 6: Nachdem in der Kreisstadt Göppingen im März 2019 wie bereits in den Jahren zuvor eine Ulme der Sorte Ulmus 'Dodoens' kippte, wurde die Sache genauer begutachtet. Wie im oberen Fall wurden nach dem Kippen eine schwache Unterlage (s. u.) unterhalb des Erdbodens und eine abrupte Verdickung am untersten Stammfuß oberhalb des Erdbodens festgestellt.

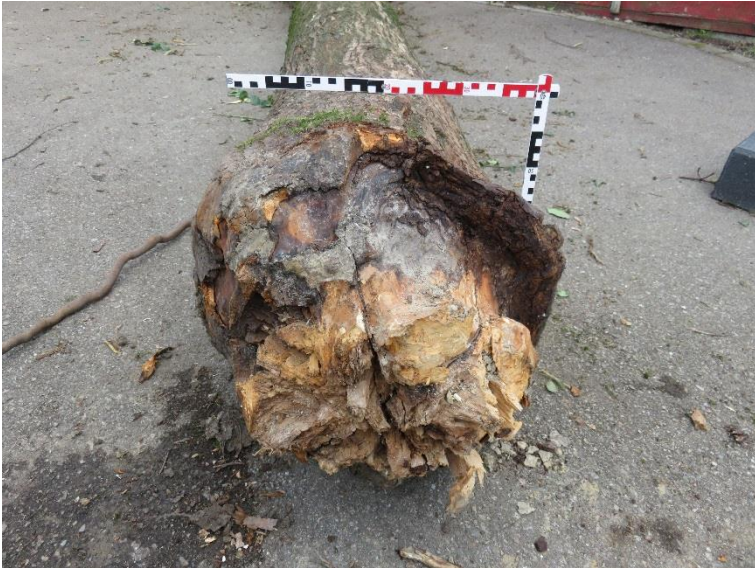
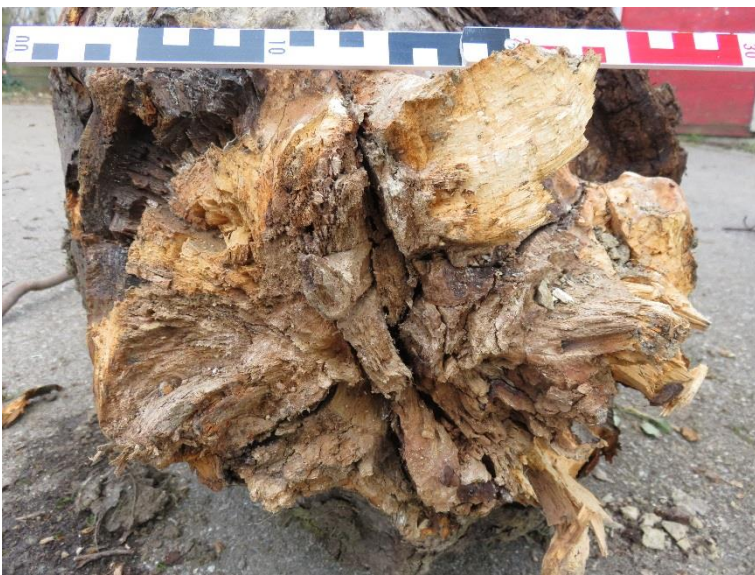
Foto 7 und 8:

Nach dem Baumversagen zeigten sich ähnliche Erscheinungen wie im oberen Fall: Zwischen dem untersten im Erdboden befindlichen schwachen Wurzelbereich (Unterlage) und dem abrupt verdickten Stamm oberhalb des Erdbodens besteht eine äußerst schlechte Verbindung. Edelreis und Unterlage sind nur zum Teil verwachsen. Der unterste Wurzelstock ist zudem fast völlig zersetzt und versprödet.

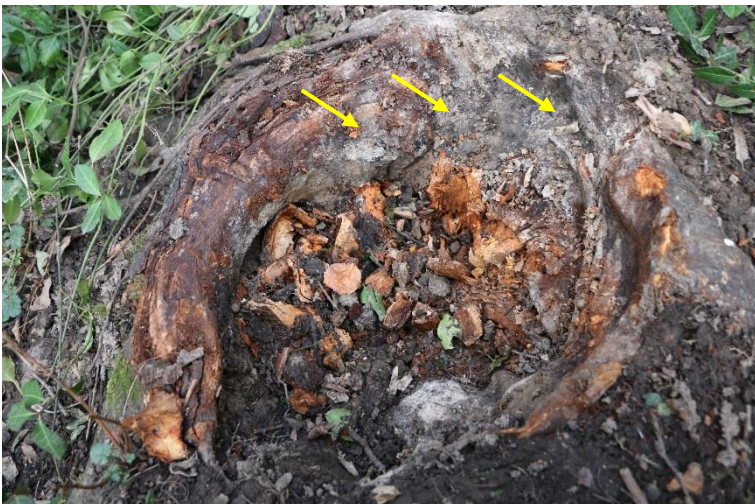
Foto 9:

Am Stammfuß verbleiben starke Würgewurzeln, darunter zeigt sich die sehr schwache Unterlage.

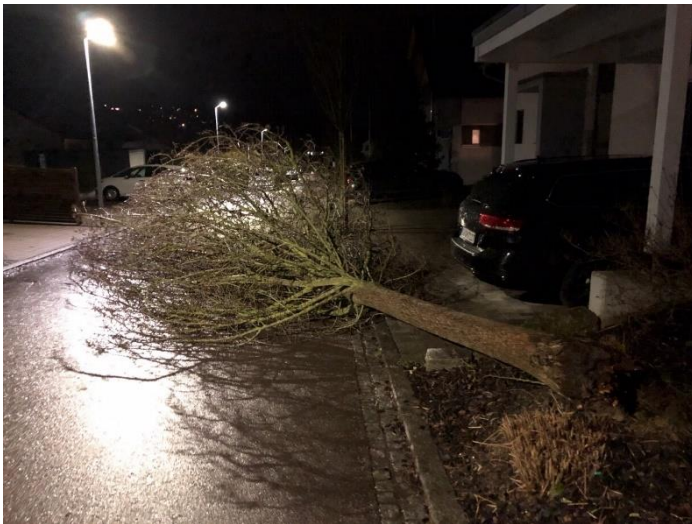
Foto 10 (Windwurf vom März 2020):

Als es dann im März 2020 in einem Stadtteil von Göppingen bei nur mäßigem Wind wieder zum Bruch einer Ulme kam, diesmal der Sorte 'Lobel', und wieder mit den gleichen, erst im Nachhinein feststellbaren Auffälligkeiten am Stammfuß, wurden umfangreichere und weiterführende Baumuntersuchungen zum Verständnis des Schadverlaufs durchgeführt.

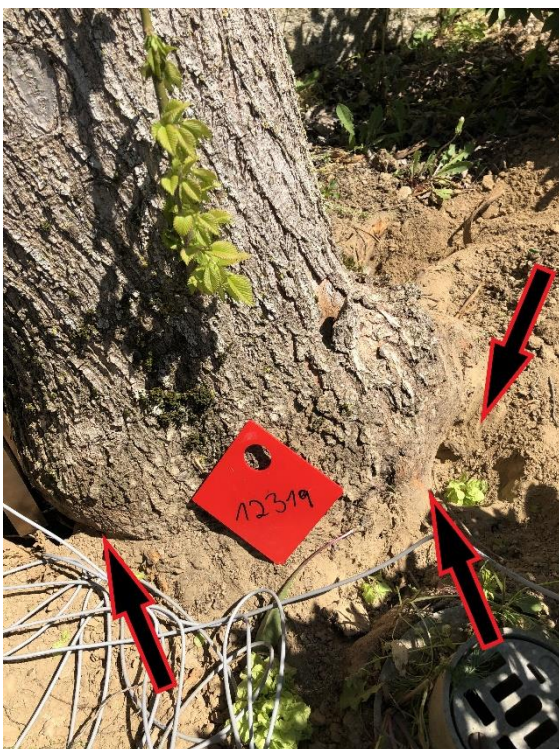
Foto 11:

Würgewurzeln am Stammfuß, Reste der Drahtballierung zeigen hier, dass der Baum nicht zu tief gepflanzt sein konnte.

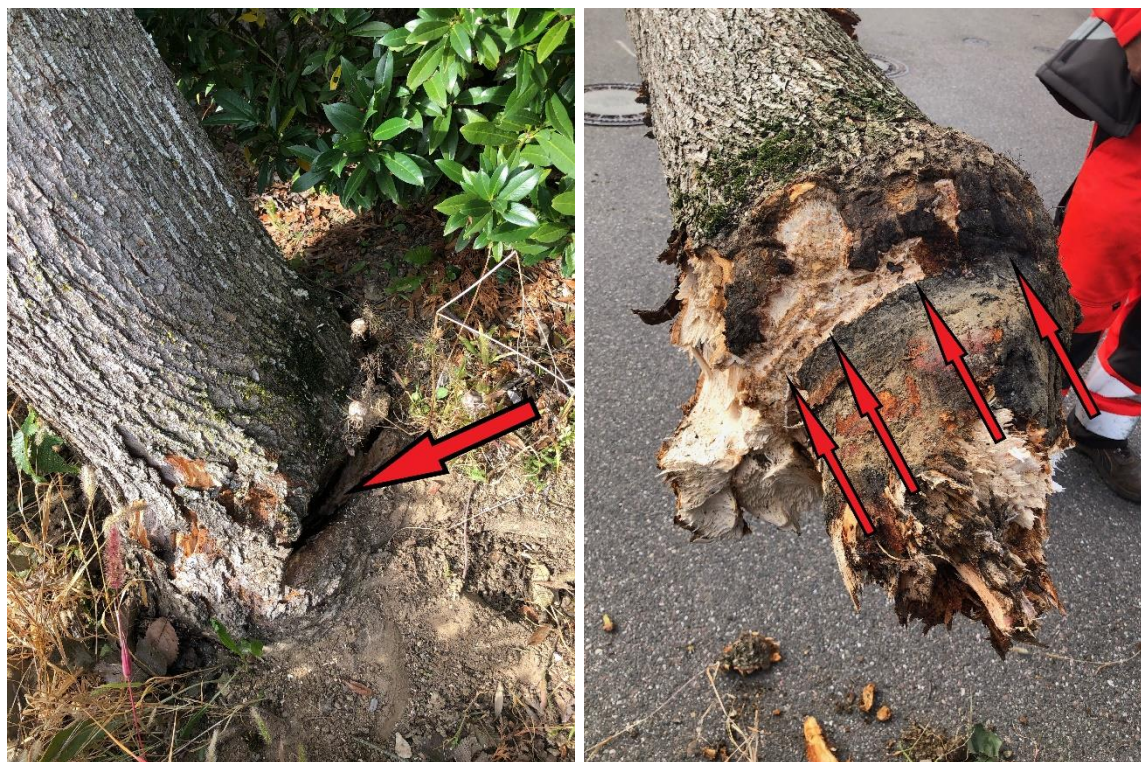
Foto 13 (links): Hier ist gut zu erkennen, wie sich das Edelreis von der Unterlage löst.

Foto 14 (rechts): Bei dem Foto ist der Minderwuchs der Unterlage mit der Zersetzung durch Holzfäule zu erkennen; die abgerissenen Haltewurzeln haben sich aus der raschwüchsigen Hybridform (Edelreis) heraus entwickelt.

Ein weiterer beeinflussender Faktor für das Versagen könnte die Pflanztiefe der Veredelungsstelle sein. Bei Obstbäumen beispielsweise darf die Veredelungsstelle nicht in Bodenkontakt kommen. Das führt hier zu gleichen oder ähnlichen Schadbildern. Das Edelreis bildet dann eigene Wurzeln und stößt die Unterlage ab. Gerade die Symptomatik bei Bild 14 könnte ein Hinweis darauf sein.
