# Risiken bei Ulmen-Hybriden

## Eigenschaften Ulmus Hybride ‘Dodoens’

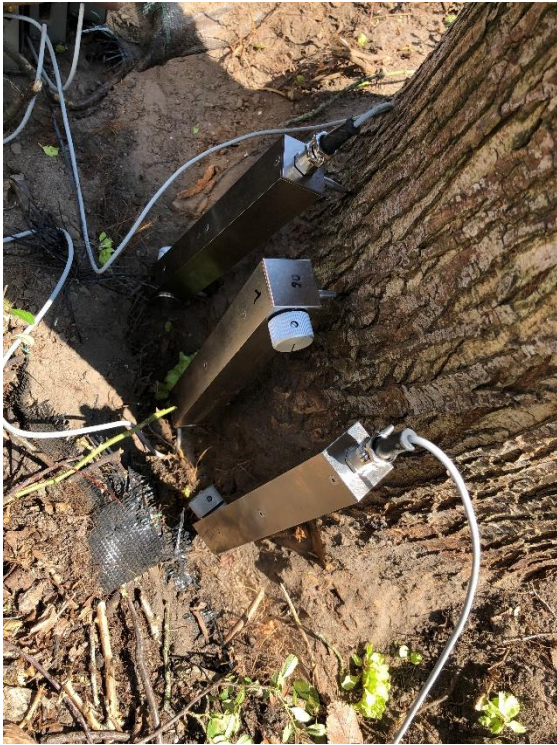
Foto 12: Anbringung der Messtechnik am Stammfuß

Bei der Zugversuch-Methode wird durch eine kontrollierte und exakt gemessene Zugkraft an der Baumkrone die Belastung des Baumes im Sturm simuliert um dann, unter Berücksichtigung seiner individuellen Beschaffenheit, Größe und Form sowie der zu erwartenden Windlasten an diesem Standort, eine Aussage zu seiner Bruch- und ggf. auch zu seiner Standfestigkeit zu erhalten. Die Ergebnisse der Untersuchungen zeigten sehr eindrücklich eine teils deutlich verringerte Bruchsicherheit bei den Versuchsbäumen an der Veredelungsstelle am Stammfuß. Hier waren in aller Regel auch die Schadmerkmale durch Wuchsanomalien am Stammfuß und leicht darunter gut erkennbar gewesen.
